**MonArch im Einsatz an der Brandenburger Domklausur: Ein integriertes Archivprojekt
des DFG-Tandemprojekts der HAWK (Restaurierungswissenschaft, Leitung: Prof. Dr. Ursula Schädler-Saub) und der
Universität Paderborn (Kunstgeschichte, Leitung: Prof. Dr. Ulrike Heinrichs)
„Der Wandmalereizyklus der Wissenschaften und Künste in der Brandenburger Domklausur“**

Ulrike Heinrichs, Universität Paderborn und Mechthild Noll-Minor, BLDAM

Universität Passau, IFIS – Institut für Informationssysteme und Softwaretechnik, MonArch-Workshop 2019, 10./11. Oktober 2019

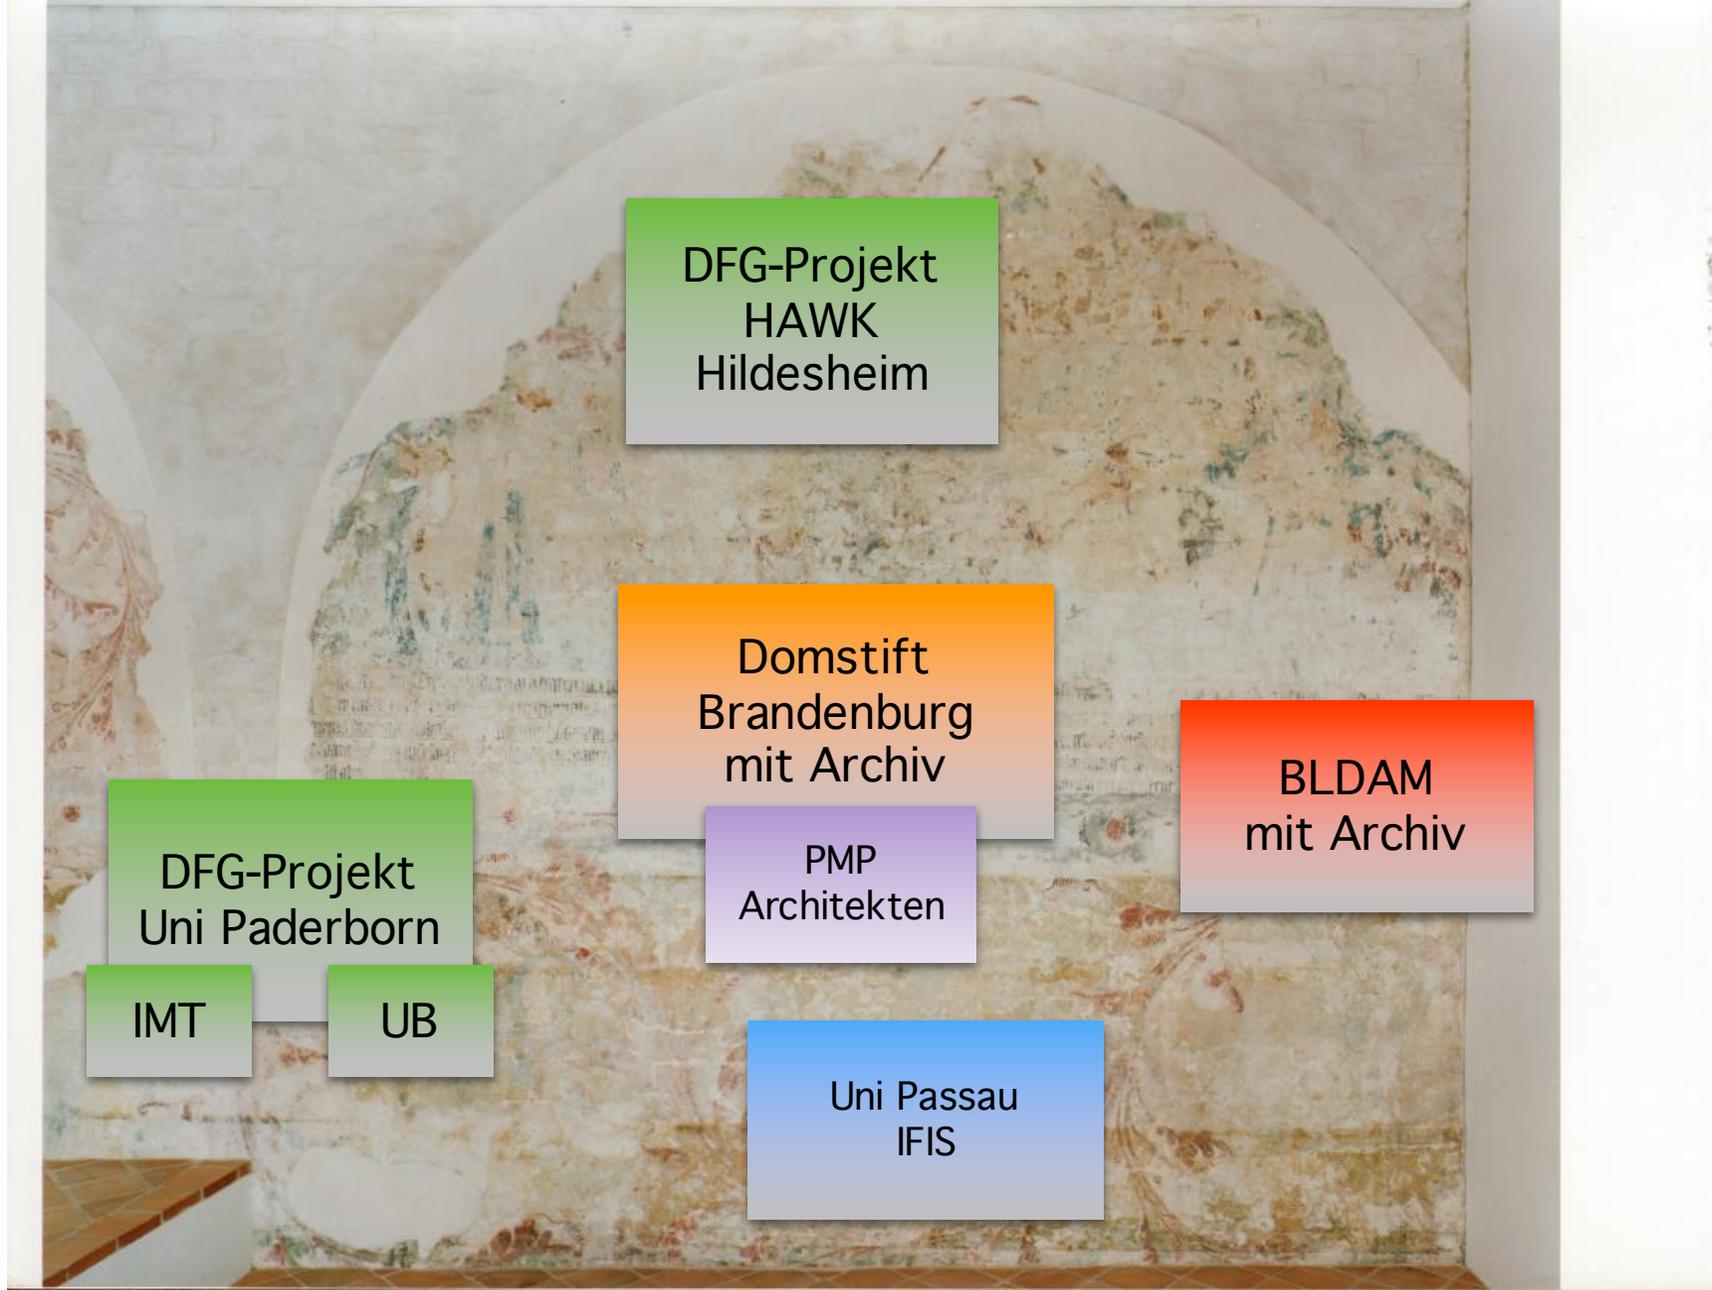
Das DFG-Tandem-Projekt „Der Wandmalereizyklus zu den Wissenschaften und Künsten in der Brandenburger Domklausur als Träger des integrierten MonArch-Projekts und seine Kooperationspartner. (Graphik: Mechthild Noll-Minor, Ulrike Heinrichs)

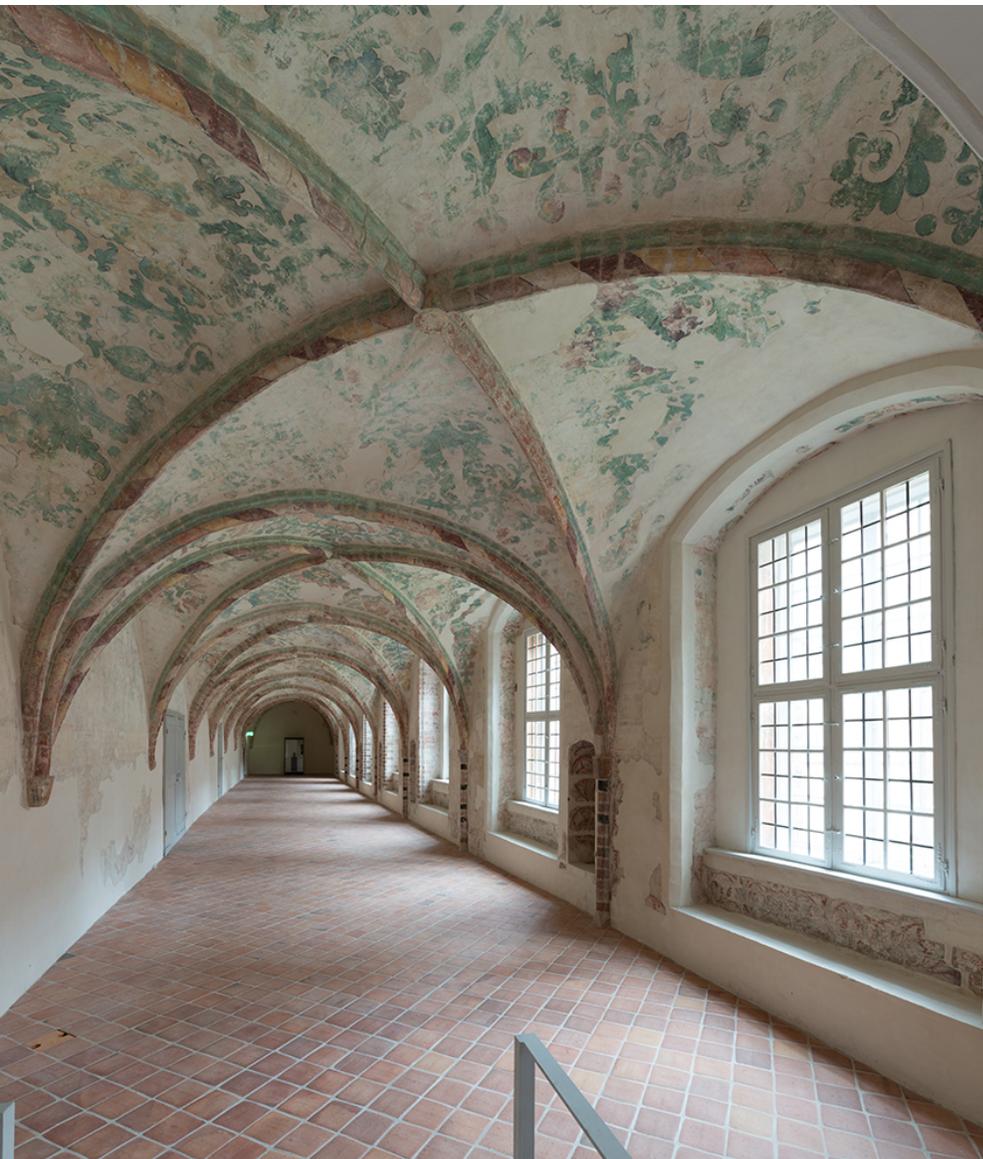
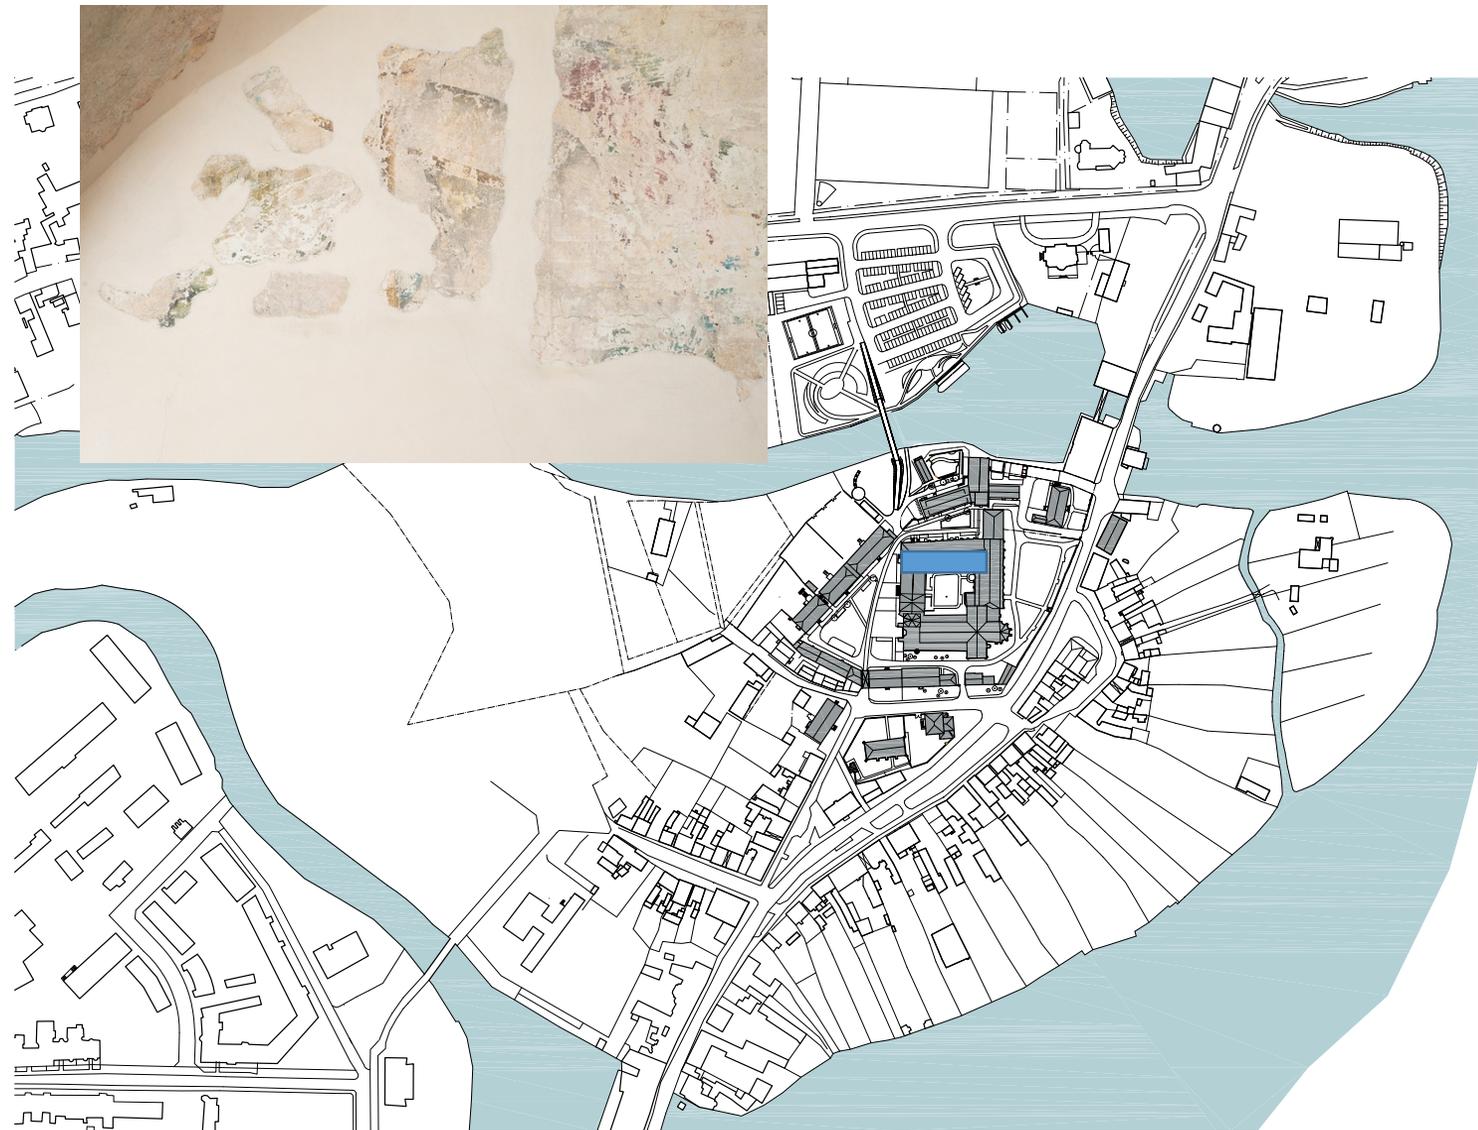
Brandenburg an der Havel, Oberer Kreuzgang: Ehem. Dombibliothek,
Blick nach Osten und Detail der „navigatio“ (Segelschiff im Hafen) im Joch VI.
Foto: Holger Kupfer/UPB-DFG Sachbeihilfe HE 4556/3-1

Brandenburg an der Havel, Dominsel mit den Gebäuden des
Domstifts Brandenburg, Lageplan
Plan: pmp-Architekten, Dipl. Ing. Architektur Sabine Herrmann

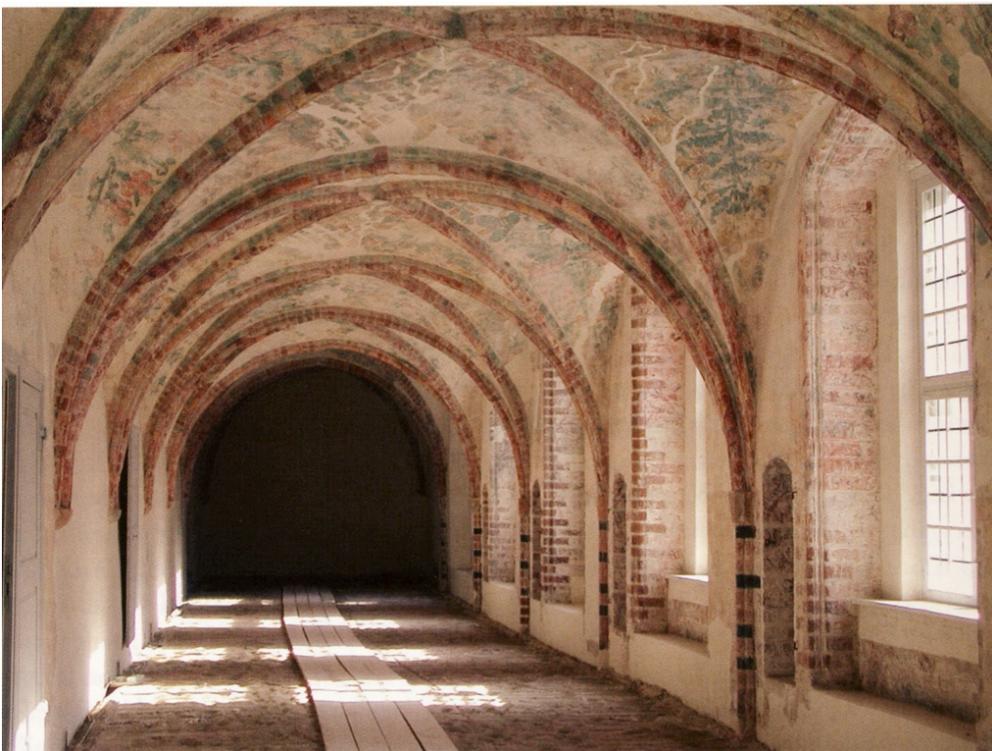
Blick in den Oberen Kreuzgang nach Osten.
Aufnahme während der Restaurierungsarbeiten
(2001/05), Foto: pmp-Architekten, Birgit Malter.

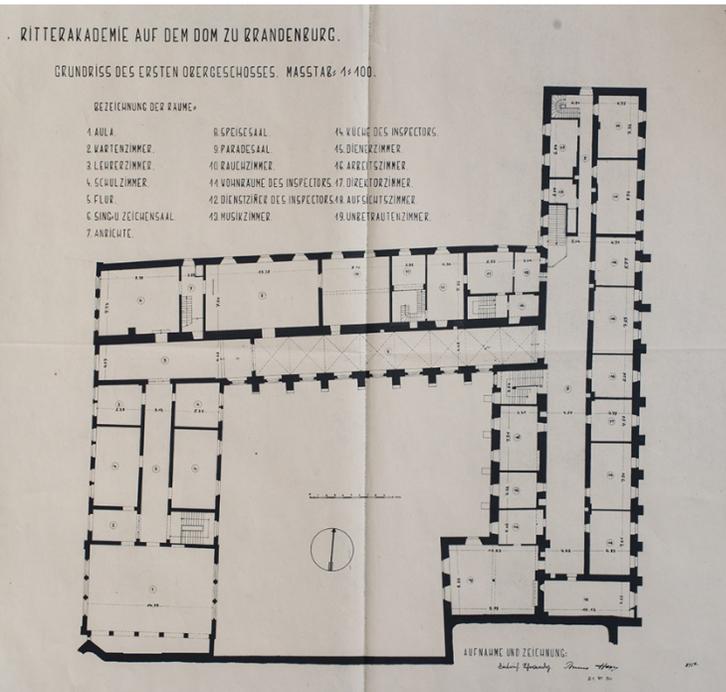
„Ritterakademie auf dem Dom zu Brandenburg“, Plan von Dietrich Schwendy und Bruno Hess, 1930, Domstiftsarchiv Brandenburg, Foto: Holger Kupfer/UPB-DFG Sachbeihilfe HE 4556/3-1

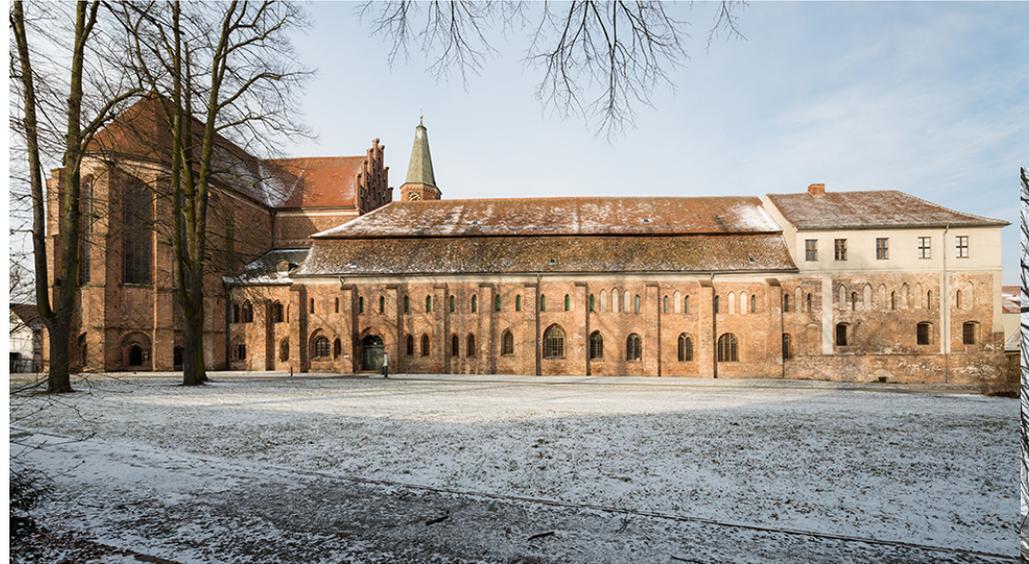
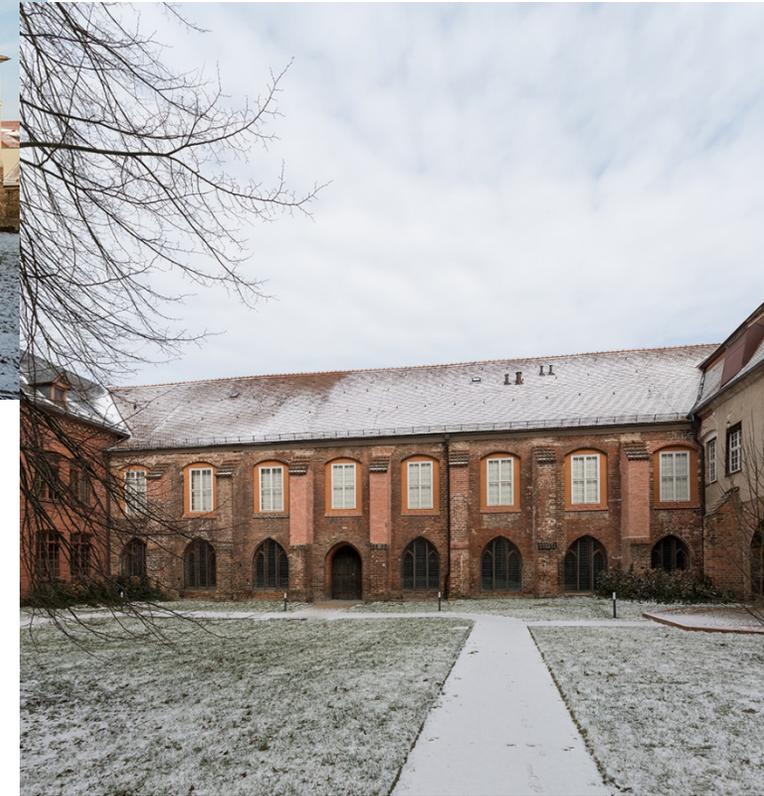
Brandenburg an der Havel, Dom und Domklausur sowie die sog. Spiegelburg von Osten;
Ostflügel der Domklausur von Süden, OG der Obere Kreuzgang mit den Wandmalereien.
Fotos: Holger Kupfer/UPB-DFG Sachbeihilfe HE 4556/3-1

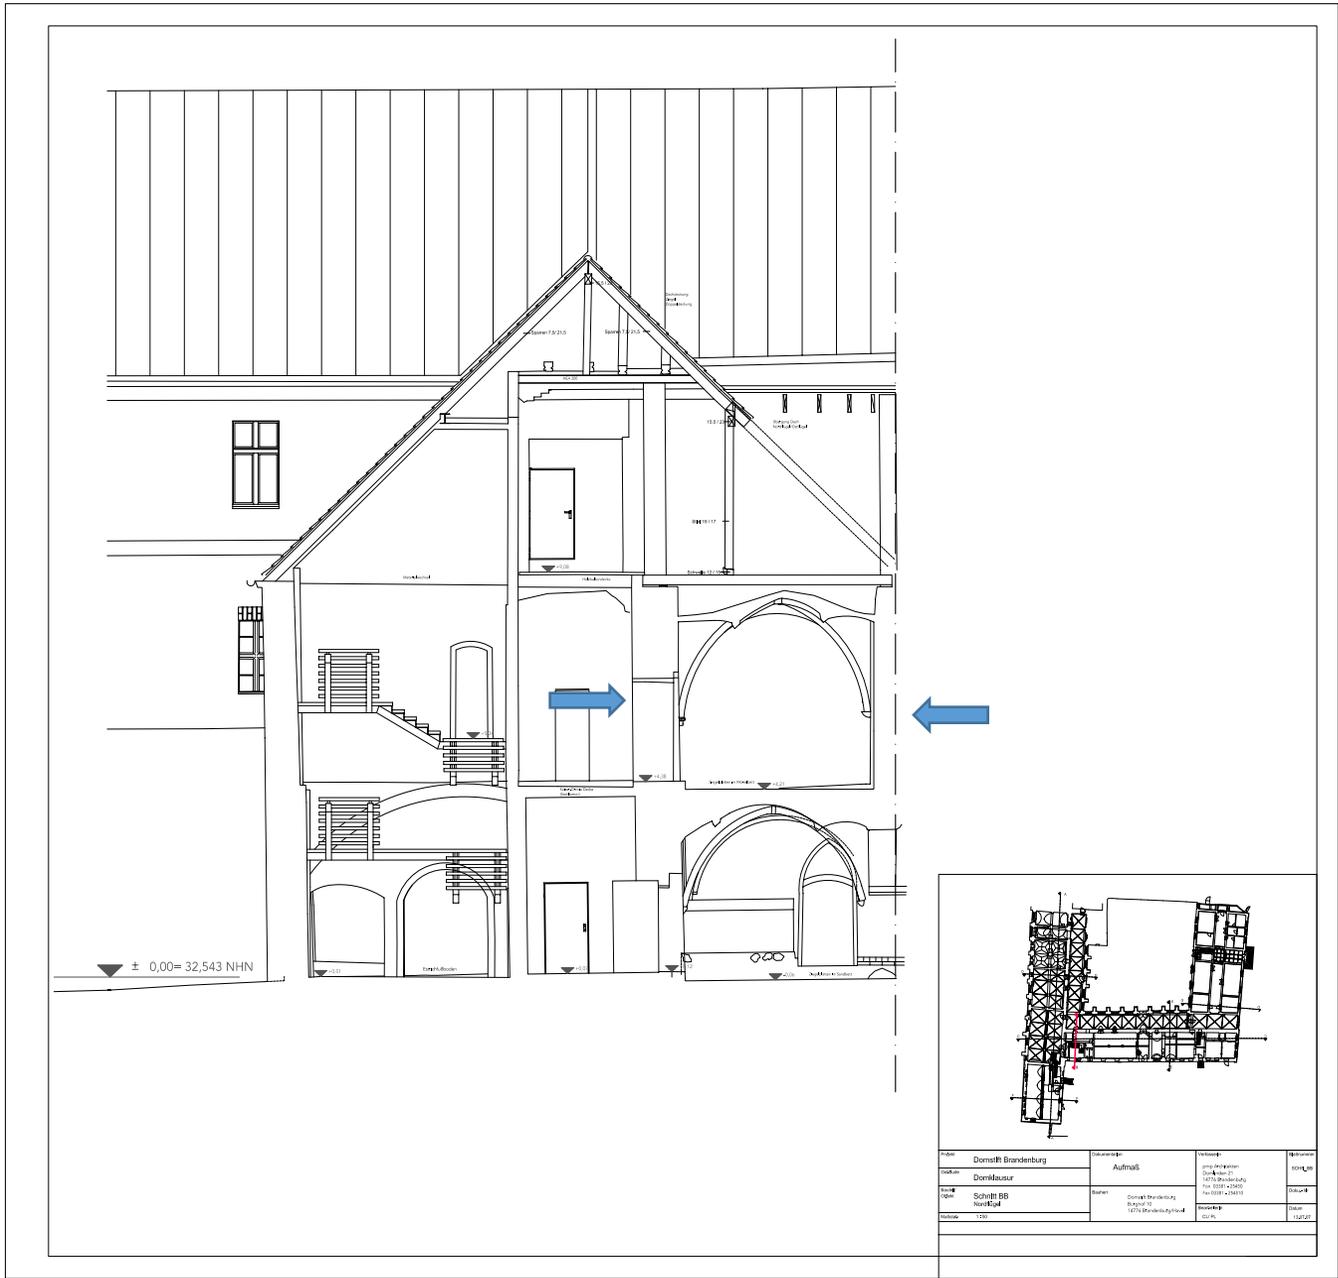
Nordflügel der Domklausur mit dem Wandmalereizyklus zu den Wissenschaften und Künsten im sog. Oberen Kreuzgang, Planzeichnung von Dipl. Ingenieur Architektur Sabine Herrmann, pmp-Architekten, 2007/2019

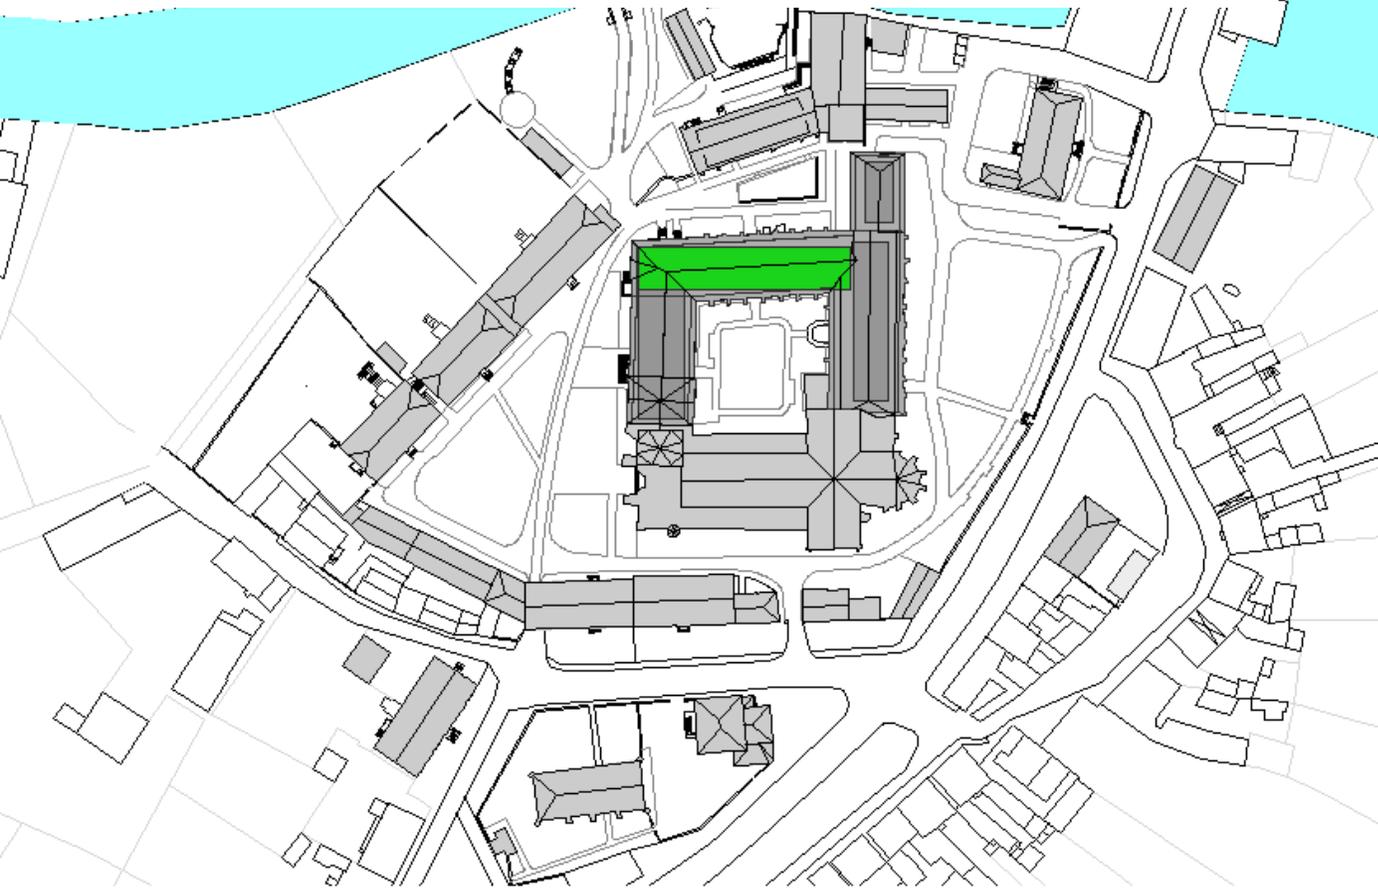
Navigation in den Forschungsschwerpunkt, den sog. Oberen Kreuzgang mit seinem Wandmalereizyklus

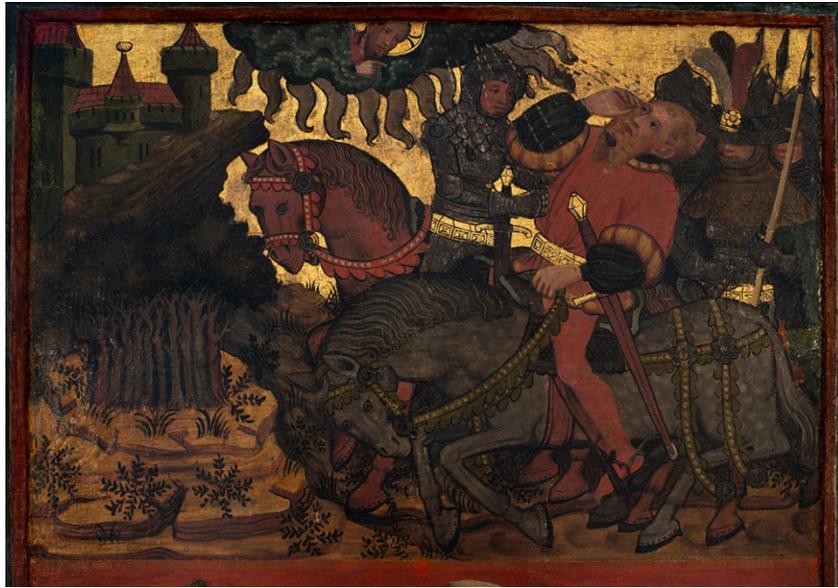
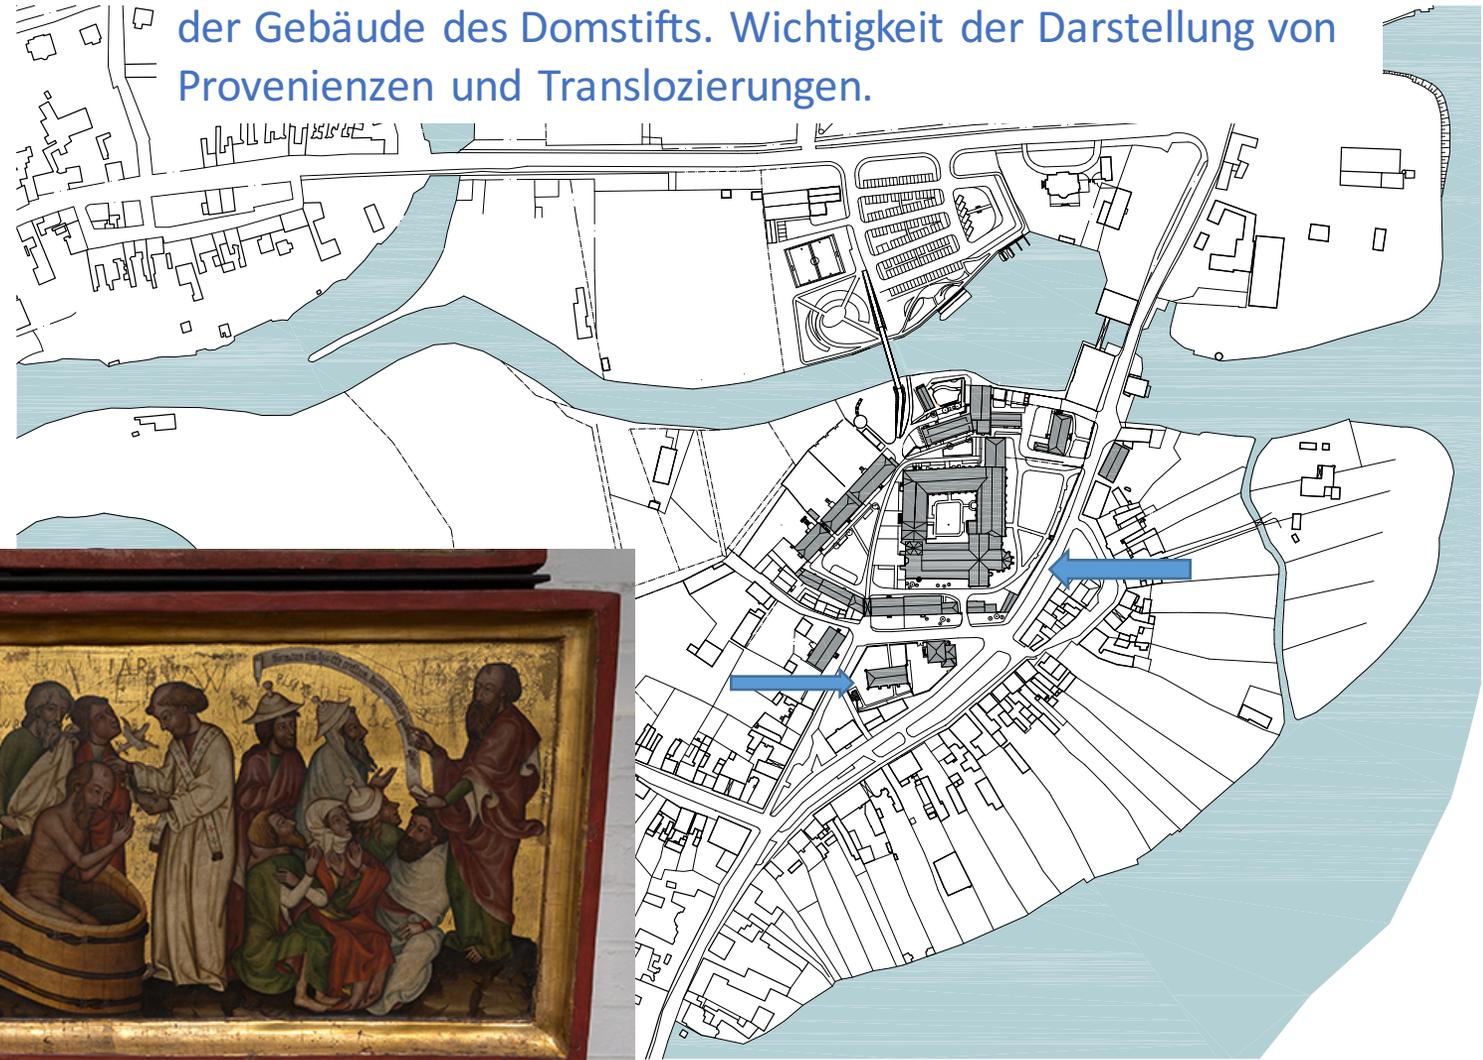
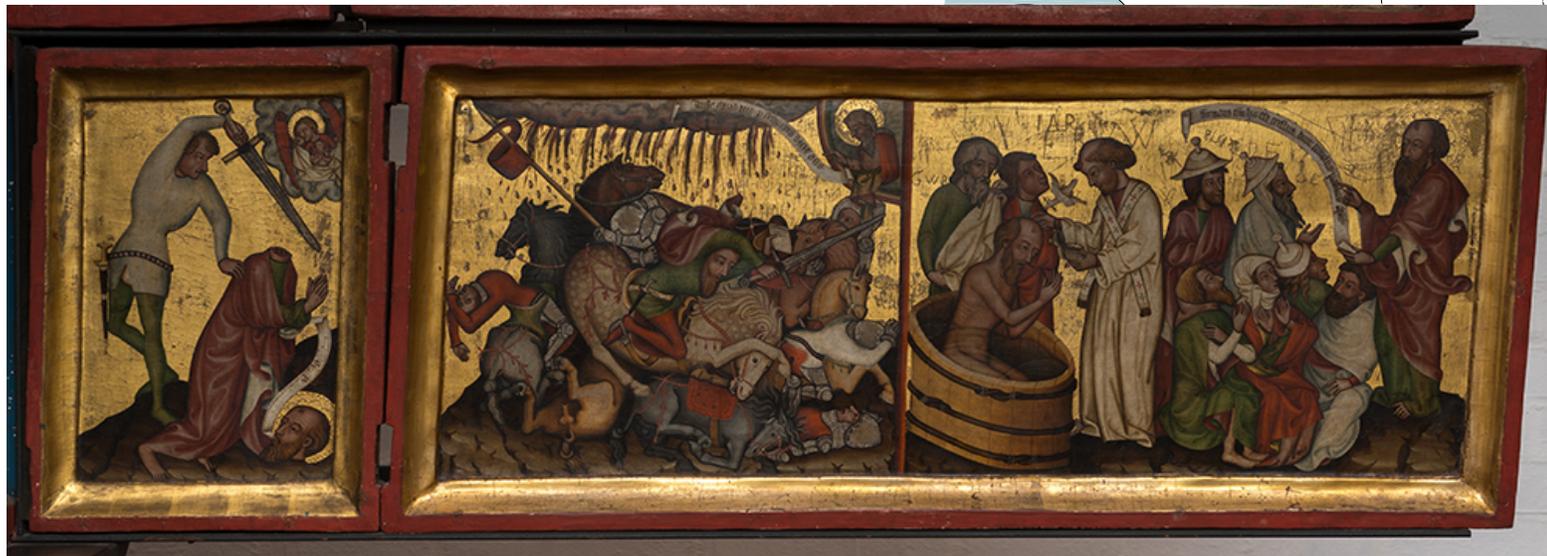
Brandenburg an der Havel, Retabel aus der Petrikapelle (Pfeil), heute Dom; ehem. Hochaltarretabel im Hochchor Doms (Pfeil), heute südliches Querhaus.

Brandenburg an der Havel, Dominsel mit den Gebäuden des Domstifts Brandenburg, Lageplan
Plan: pmp-Architekten, Dipl. Ing. Architektur Sabine Herrmann

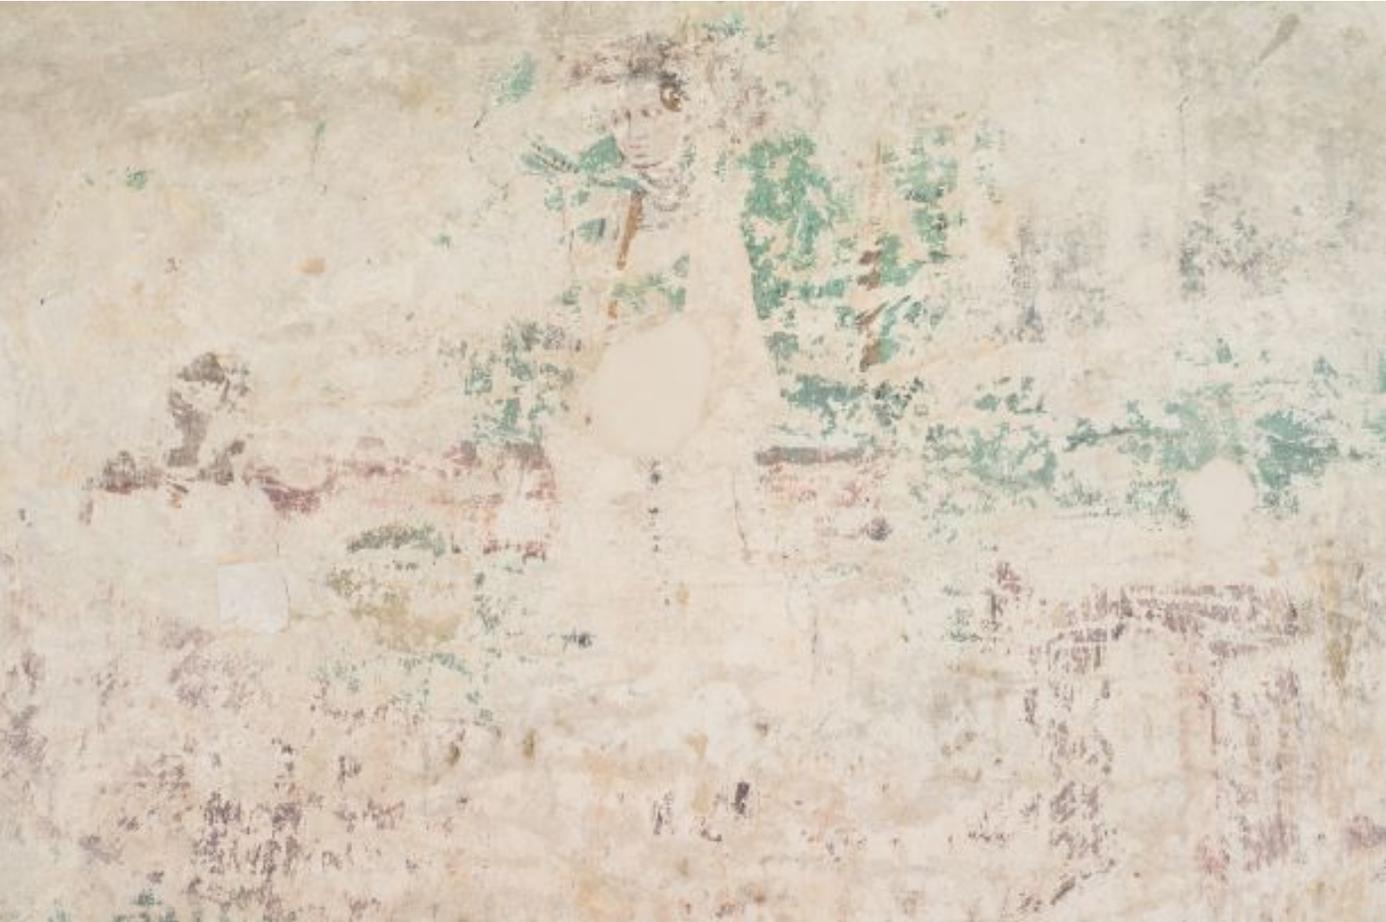
Themenschwerpunkt Inschriften und Epigraphik,
Verlinkung mit dem Digitalisat der wichtigen zeitgenössischen Textquelle,
der Darstellung (und literarischen Überformung) der Gemälde
mit ihren Inschriften durch Hermann Schedel,
(BSB München, ehem. Bibl. Hartmann Schedel) und
Zuordnung (Wandabschnitt mit Gemälde / Seite der Pergamenthandschrift)

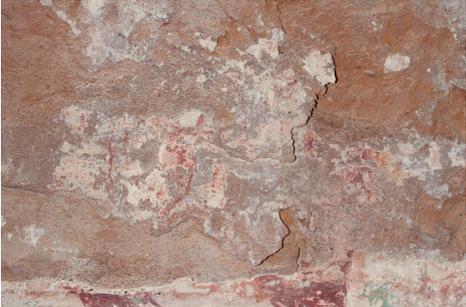
Der Befund 295 zeigt Schäden in der gesamten Fensterlaibung von Joch 5. Die Malschicht und Partikel des Ziegels heben sich in Schollen vom Untergrund ab, vermutlich aufgrund von Salzkristallisation.

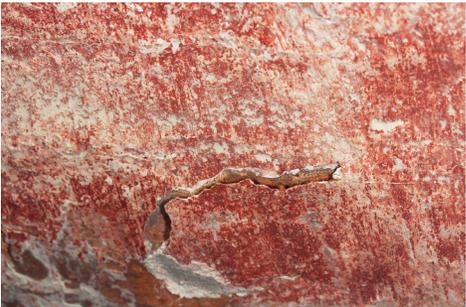
Detail einer aufstehenden Malschichtscholle.

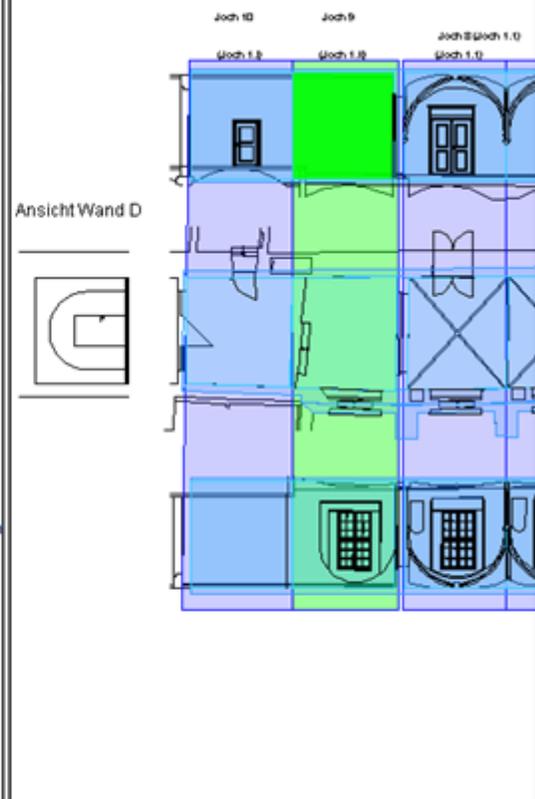
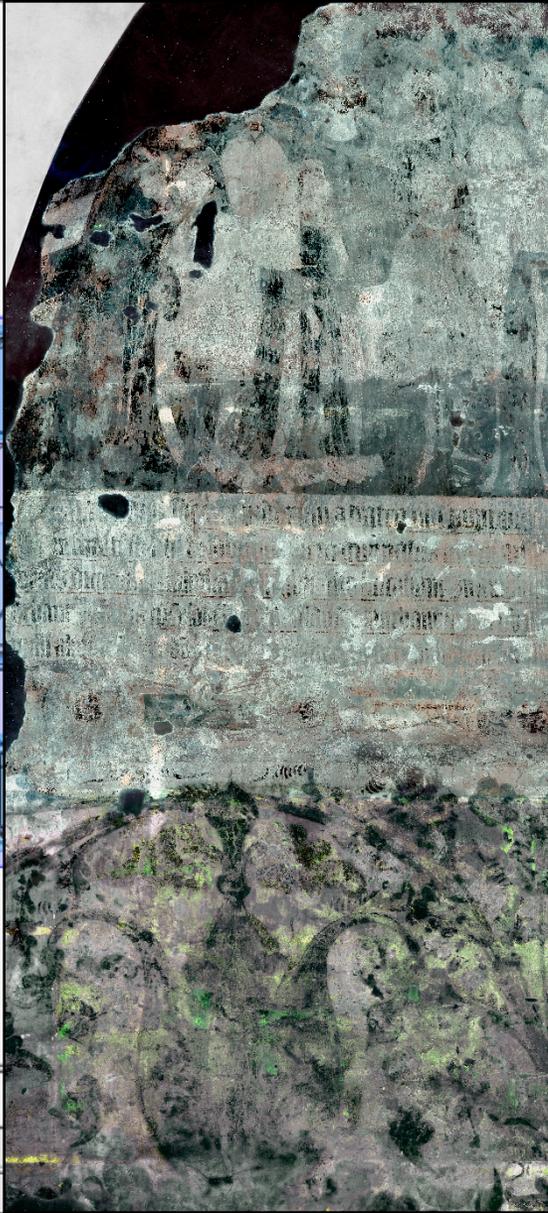
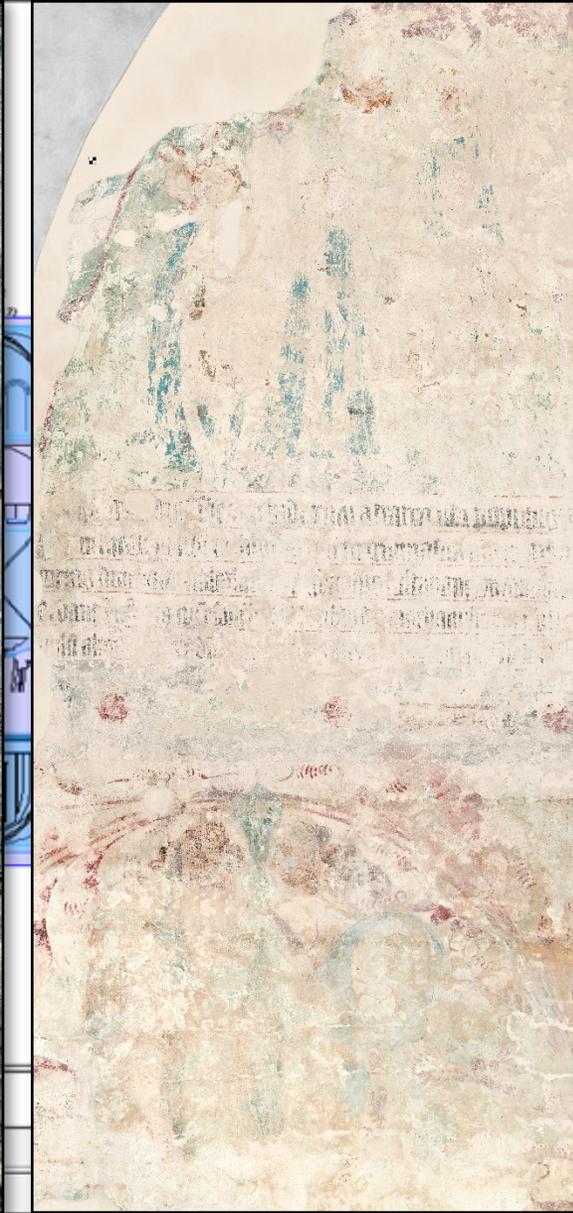
Joch 9 Nord

Detail aus Messbildern, Nordwand Joch 9
(©HAWK, Fokus GmbH Leipzig)
